新潟県中越地震 技術士会現地調査報告（防災特別委員会）

新潟県中越地震現地調査と緊急提言

(社)日本技術士会防災特別委員会委員・防災研究会副会長
技術士（建設部門）・工学博士

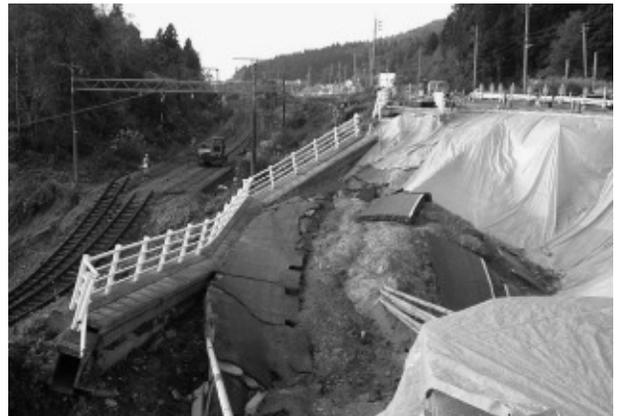
被災箇所は沢地形を呈しており、水が集まり易い地形となっている。地質は崖錐堆積物で国道 17 号と JR 上越線が被害にあった。国道は道路幅の半分から崩壊し、JR は線路下の盛土部分が流失し、線路が宙吊りになった。国道復旧に長時間を要すると判断さ

れ、緊急に迂回路を設置し 10 月 31 日 22 時頃 2 車線で交通確保したが、JR は未だ不通である。

写真1 川口町天納斜面崩壊による道路災害

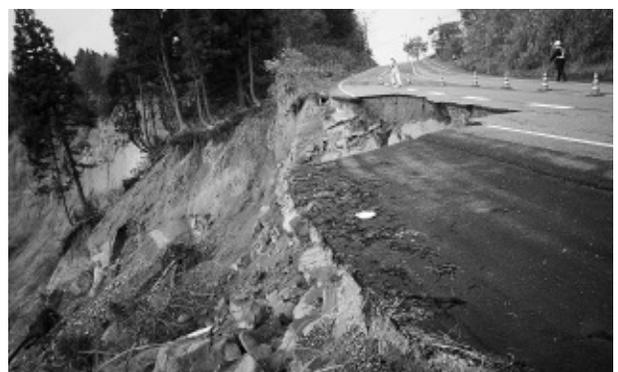
被災箇所は急カーブの登坂車線区間で、カーブ終点は切り立った崖の上に建設されている。道路下部は魚沼層に分類される泥岩・砂岩の互層、岩石そのものは軟岩に分類される。地震により、登坂車線側が岩盤崩壊した。おそらく被災以前には岩盤そのものに相当数のクラックが入っていたものと想像される。崩壊した岩石を観察すると急斜面を構成する岩盤に吹き付けなどの処理が施されていた形跡はない。多分、長年の間に凍結・融解などにより岩盤表面近くにクラックが入ったものであろう。

写真2 県道川口塩殿線西倉道路崩壊(1)

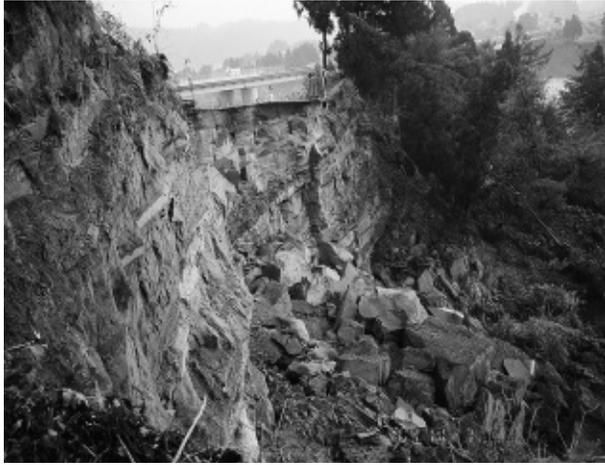
写真3 県道川口塩殿線西倉道路崩壊(2)

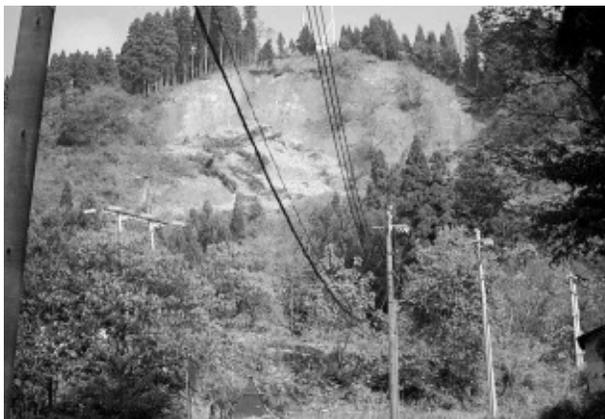
川口町の越後川口駅裏側の斜面が大崩落した。崩落個所の直上部にはNTTなどのアンテナが建設されており、崩壊がこれ以上上部に延びていけば、これらの建設物も危うい状況となる。また、崩落個所下部には大量の崩土が堆積しており、至急除去の必要性が痛感される。もし、雪の降る前に除去しなければ融雪に伴い土石流などの二次災害が懸念される。

写真4 川口駅裏山の崩壊危険箇所

まず、危険箇所の早急な実態把握を行い、降水量、積雪量に応じた危険度を把握し、危険箇所では、間隙水圧を測定して監視するなどにより、状況の変化に対応した立ち入り規制、通行規制を行うことが必要である。特に、川口駅裏手の住宅地が接近しているような斜面崩壊箇所では、堆積した大量崩土の撤去が急がれる。雪の降る前に除去しなければ融雪に伴い土石流などの二次災害の発生が懸念される。

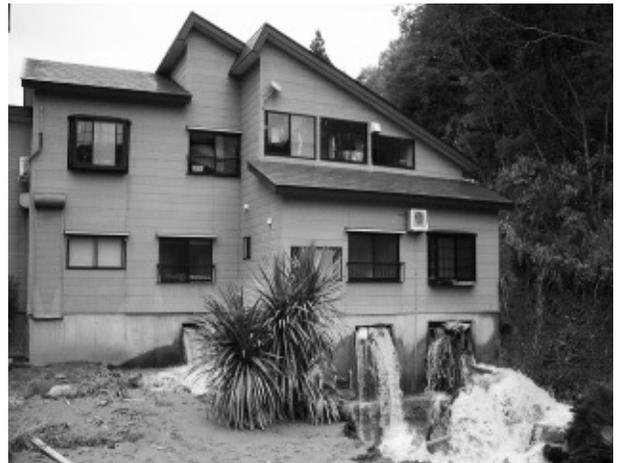
山古志村に向かう浦柄地区の国道291号には、土石流で運ばれた流木や土砂が厚く堆積しており、人家の水跡から判断するにおおよそ1.5m程度の高さまで水がきたことをうかがわせる。また、朝日川の左岸側はいたるところで地すべりを起こし、川道を変えている。このため、地すべりによって押しだ

された土砂が川道を変えるとともて人家を襲い、朝日川が家の中を流れるというありさまである。

写真5 小千谷市浦柄地滑りによる河川災害

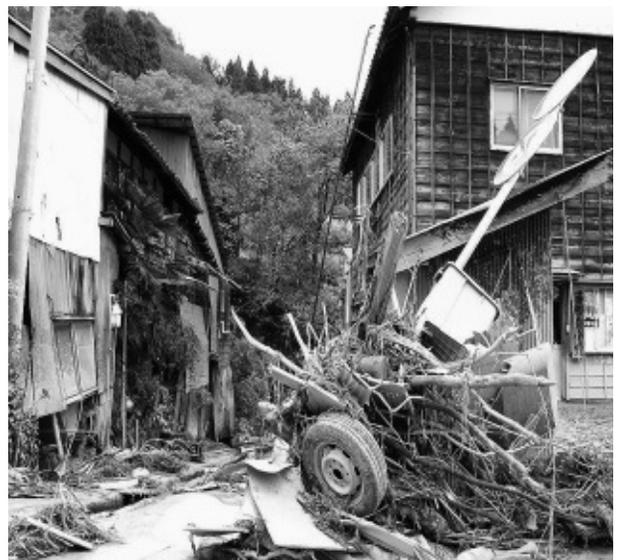
写真6 小千谷市浦柄地区の土石流災害

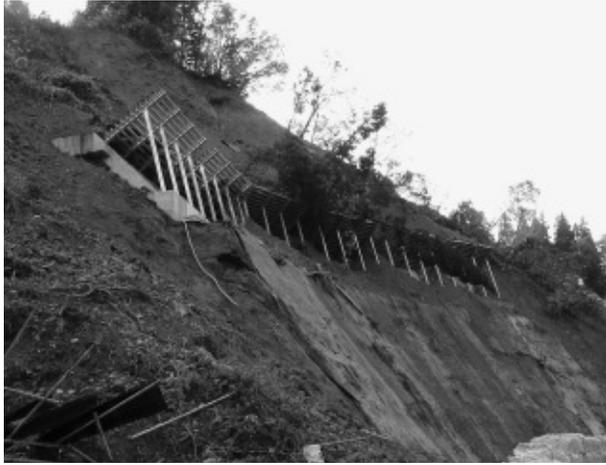
栗山地区に入ると朝日川両岸はいたるところで地すべりや岩盤崩落を起こしている。特に雪崩防止柵の上部に土砂が積もり今後、積雪による荷重の増加により雪崩防止柵の倒壊も懸念される。

写真7 小千谷市の雪崩防止効果

被災地域は豪雪地帯である。冬期に道路の確保ができない地域が生まれ、再び孤立集落が発生しないように、生活道路の除雪対策を進める。このため、斜面崩壊により、雪崩防止柵が巻き込まれて飛んだり、雪崩防止策の耐荷力が低下している道路の復旧

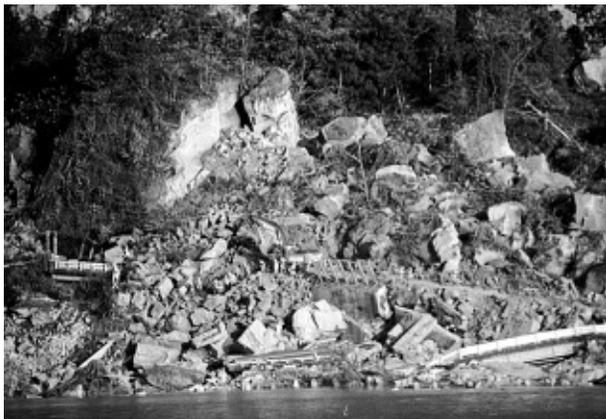
写真8 長岡市妙見地区岩盤崩落

現場は信濃川の右岸に位置し、切り立った岩盤（魚沼層の砂岩・泥岩互層）が信濃川にせり出してその直下に県道589号が走る。崩落した岩石のクラック面は酸化鉄で汚染された形跡があり茶褐色に変色している部分も見られた。また崩落形態を見ると岩盤崩落であり、地震直後すぐに岩盤表面に発達していたクラック面から一気に崩壊し悲惨な事故を引き起こしたものと考えられる。このような岩盤崩落箇所は我々が観察した限り数は少なかったが、この現場より約500m上流側にきれいな岩盤すべり（ケスタ地形）が観察された。

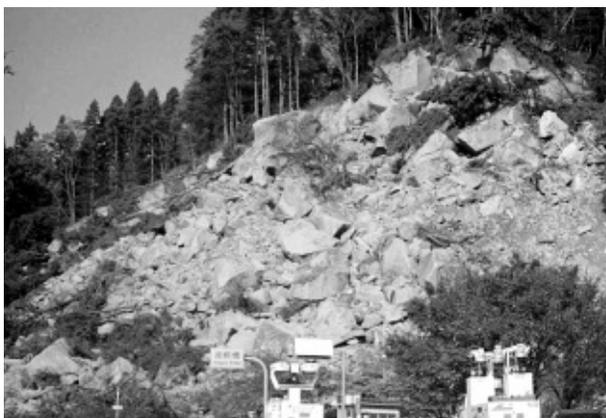
写真9 長岡市妙見 優太ちゃん救出現場

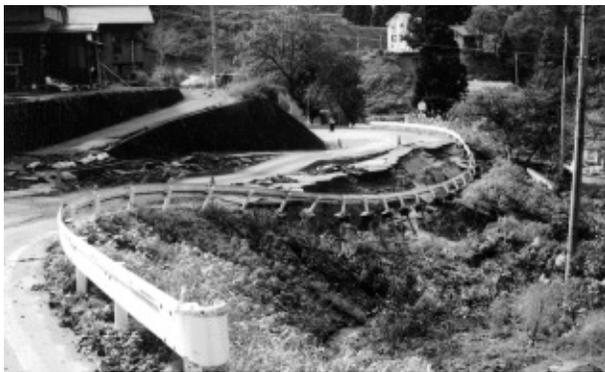
よる道路決壊と斜面崩壊（土砂崩れ）等による道路埋没である。道路決壊は、国道17号川口町天納地内、道路埋没は県道小千谷長岡線長岡市妙見地内が代表例である。原因は、盛土材料、排水性、施工上などにあると考えられるが、至る所で路肩の沈下や崩壊、道路陥没を起こしている。

写真10 県道小栗山川口線うどぎ地区

盛土工の耐震性、補強の対応は、既に土木学会で検討されており、今回の既存の重要な路線、危険箇所を活用される予定である。橋台に関しては平成14年道路橋示方書からは耐震設計が組み込まれているが、橋台背面の埋め戻し土に関する設計、施工法の検討も必要と思われる。

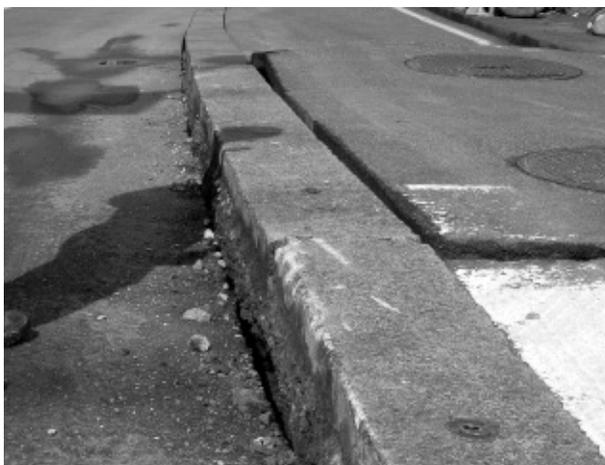
下水道、消雪施設等の地中埋設物の埋め戻し土の液状化は、あらためて阪神・淡路大震災の教訓が確認されたことになる。国交省は、下水管やマンホールなどの地中埋設部の耐震基準を見直すことを決定

写真11 川口町市街の消雪施設近傍の沈下

した。復旧作業には、新たな基準で対応する予定である。消雪パイプの破損は、接続部を中心に多いと予想される。豪雪地帯ゆえに重要なライフラインであり、積雪前の復旧が大きな課題である。

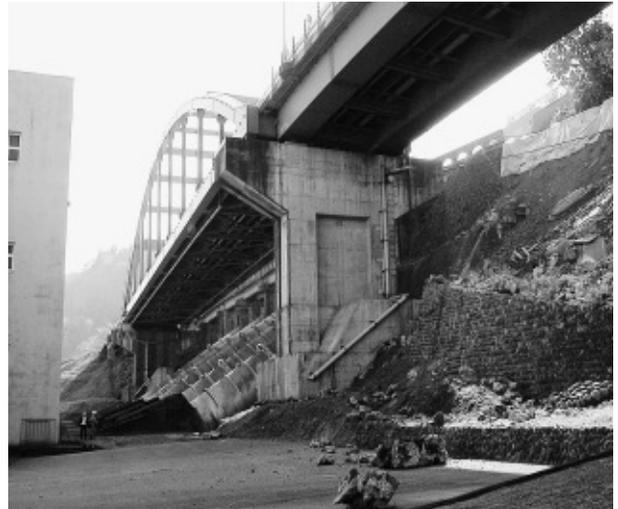
写真12 山辺橋

小千谷市山本地区の国道117号の山辺橋（鋼アーチ橋）は、急傾斜地にJR小千谷発電所の高圧水管があり、地震により斜面の表面未固結層が崩れ落ちて、斜面のすべりなどによる沈下により、斜面全体が下方に押し流されている。それに伴い橋脚回りは、地盤が平均約0.5m、最大約1m沈下し、基礎杭が浮上り状態を呈している。

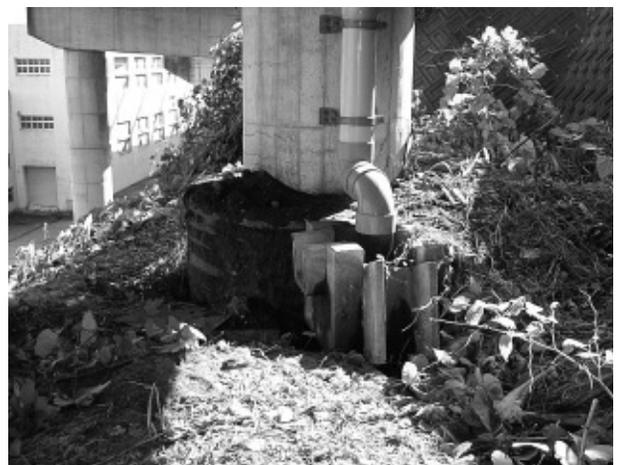
この現象により、斜面における深礎杭としての安定が損なわれる。また、ラーメン橋脚は、ラーメン

写真13 山辺橋橋脚の深礎杭の露出

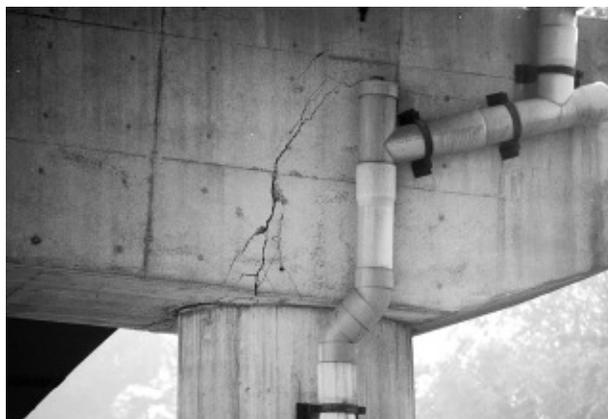
構造特有の隅角部と柱基部に塑性ヒンジの損傷が見られた。側径間部の橋台において、支承部ソールプレートの破断や橋台と深礎杭との破断も発生していた。アーチ部と側径間部掛違い部橋脚においては、橋脚部脚柱においても鉄筋が露出による損傷もみられた。

写真14 山辺橋ラーメン橋脚の塑性ヒンジ

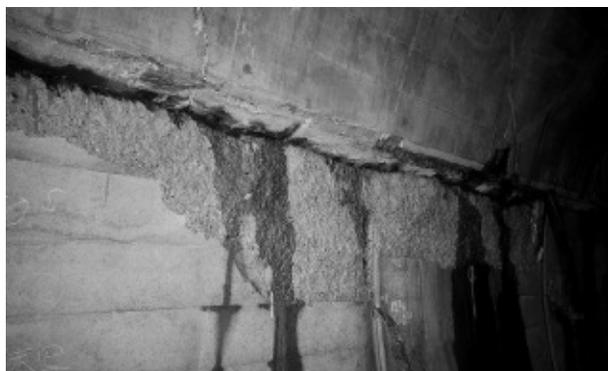
本地震では、多くのトンネルの損壊がみられた。それらの要因として、斜面崩壊によるもの、局所的に強い衝撃によるものに分けられる。写真に示した荒谷トンネルは、在来工法により作られた県道にあるトンネルである。比較的土被りの薄いトンネルであり、山ごと動いたのではないと思われる。孔口付近では、側面のスプリングライン（SPL）において段差が生じる損壊や斜め破壊がみられている。

写真15 荒谷トンネルのSPLの破損

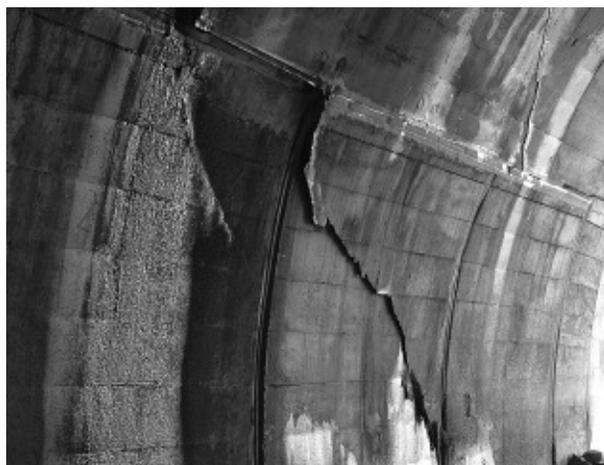
写真16 荒谷トンネルの斜め亀裂

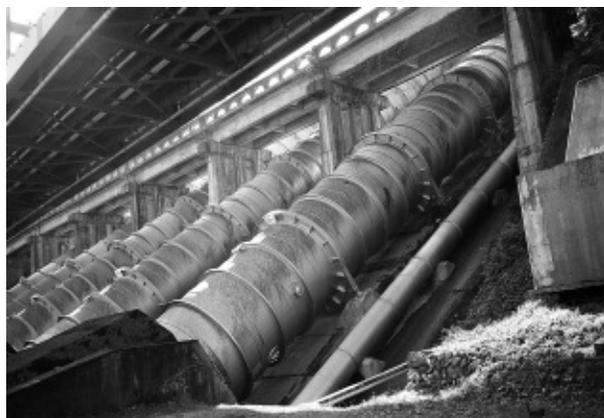
JR東日本所有の小千谷発電所は認可出力123,000 kw、有効落差48.0 m、使用水量300 t/sec、フランスス水車5台設置の水力発電所としては、大きな発電所で、信濃川によって形成された低位段丘と高位段丘との標高差を利用して発電している。この発電所は、現在休電中で鉄管路、アンカーブロックのコンクリートが一部はげ落ちている箇所が一箇所見受けられた。

写真17 小千谷発電所のペンストック

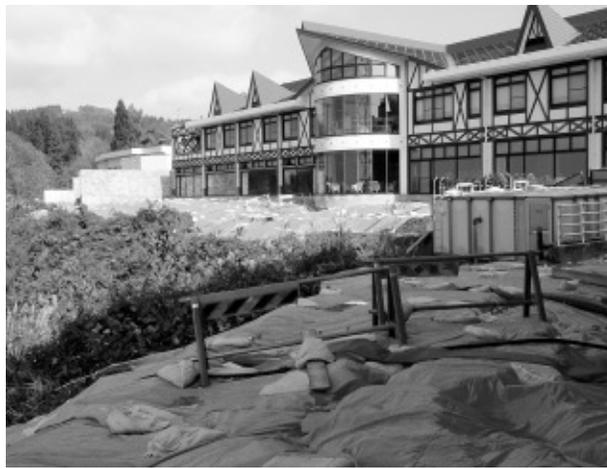
川口町役場の北側の河岸段丘にある、ホテル蒼丘の裏側斜面は盛土の崩壊が著しく、危険な状態にある。雨水防止のため、ビニールシート張りをを行い、伸縮計により変動を監視している状況である。

相次ぐ余震で宿泊棟（3階建て）は斜面側に傾き、山側の駐車場にも多数の亀裂が生じた。このため、町は25日朝、斜面下の約40世帯に対し、避難勧告をより強い避難指示に切り替えた。

写真18 川口町 ホテル蒼丘の斜面崩壊

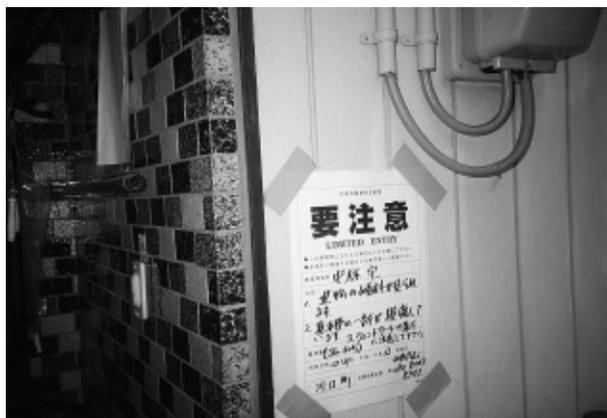
長岡市、小千谷市、川口町など11市町村の被災地で11月4日までに、周辺に斜面や盛土のある宅地の危険度判定が実施された。建物とは別に、斜面崩壊など土地の危険性を評価するもので、その危険性を3段階で評価する。延べ200人の宅地危険度判定士が調査した2,999箇所のうち、「危険」が420箇所、「要注意」が250箇所と判定された。小千谷市内の急

写真19 川口町市街の宅地診断

傾斜地を3箇所視察したが、1箇所は、亀裂による雨水防止のビニールシートが張られ、建物が傾き危険な状態にあり、急傾斜地の下にある住宅も含めて「危険」ラベルが貼られていた。

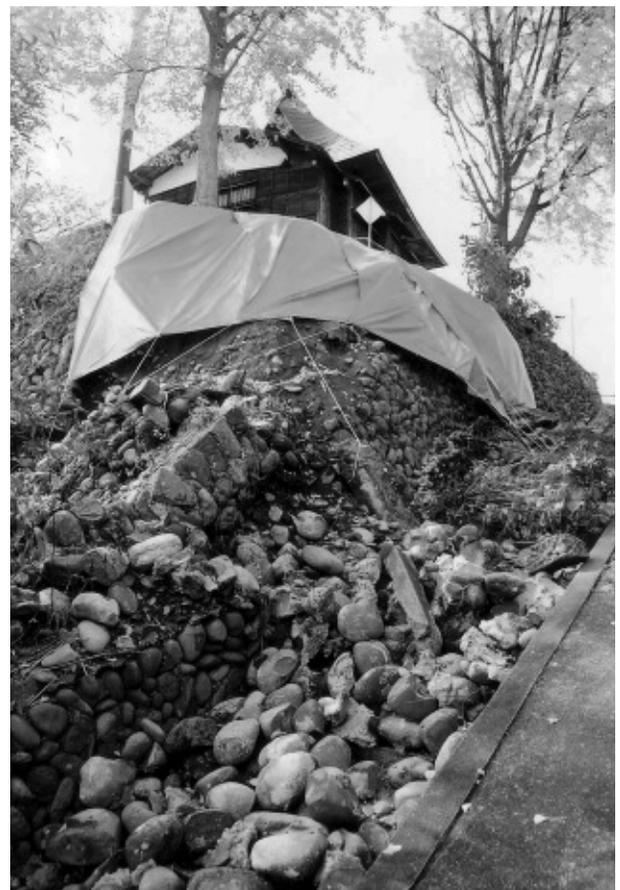
小千谷市の市街地の急傾斜地を3箇所視察した。山崩れなどの山間部の傾斜地の被害に比べ目立たないが、市で指定している急傾斜地には被害が見られた。山止めが崩壊したのもあれば、膨らんだものもあった。急傾斜地の上部の崩壊で斜面上の住宅が傾き、住宅に「危険」ラベルが貼られていた。同時に、急傾斜地の下の近接した民家も危険のため、立ち退きの指定が行われた。

写真20 小千谷市街 急傾斜地損壊

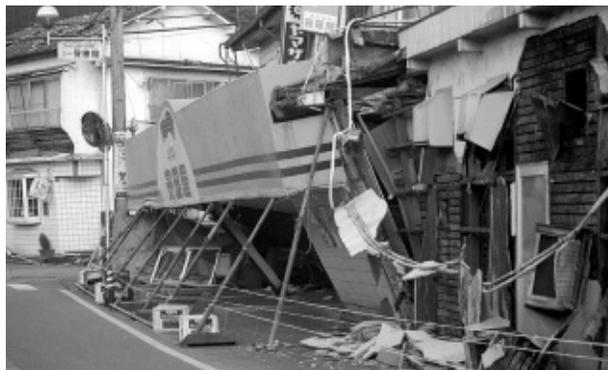
川口町における建物被害を見ると、鉄筋コンクリート造による公営住宅の被害は少なかったようであるが、木造住宅の被害は目立った。特に古い建物

に被害が多く、新しい建物については被害が少なかったようである。

写真 21 川口町市街 家屋損壊
