野生動物と道路

— 交通事故、生息地分断とその対策 —

帯広畜産大学 助教授
柳川 久

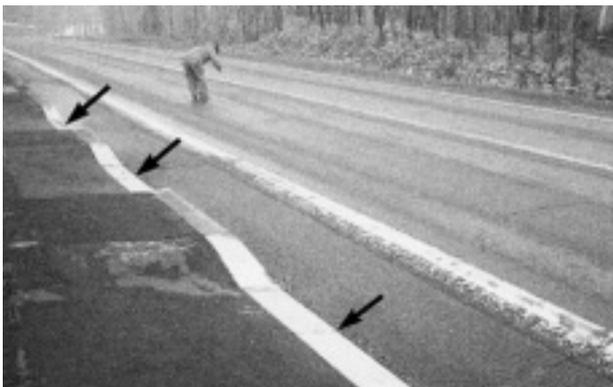
写真2 歩道の段差をスロープ化してカエルの横断を容易にした箇所(矢印)

この観察によって、春の死亡個体数を減少させるために、私たちがとるべき対策が明らかになった。歩道と車道間の段差をなくす、ということである。道路の管理者である帯広開発建設部帯広道路事務所の方と話し合っただけで出した結論は「歩道段差のスロープ化による解消」によって、抱接ペアのカエルが横断可能な歩道にする、というものであった(写真2)。

モニタリング調査によって、このスロープは、特に抱接ペアのカエルにとって有効に機能していることが確かめられた。実際にこのスロープを利用して歩道を超えるペアのカエルが多数観察されている。また、そのお蔭で、これまでのように歩道の段差でブロックされ、Uターンするカエルはほとんどいなくなった。

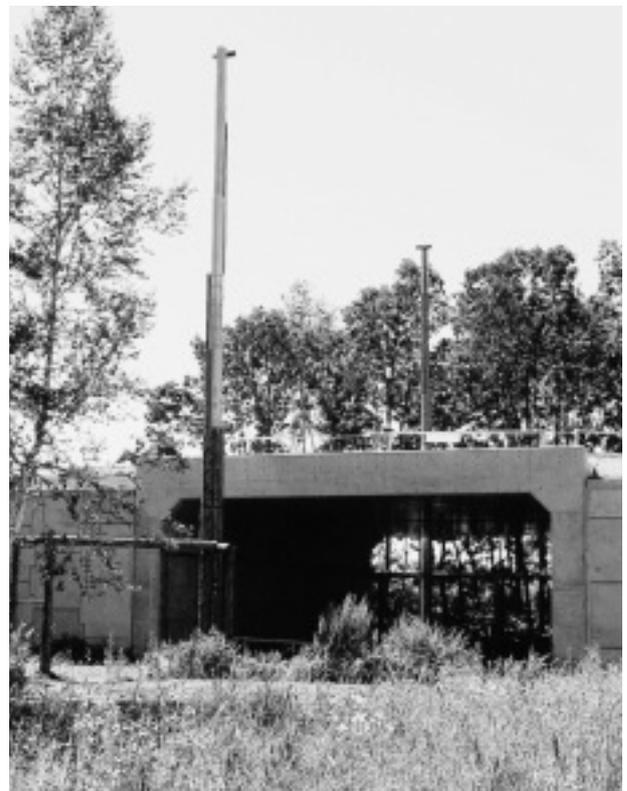
写真3 道路両脇のモモンガ滑空用支柱

このモモンガ用道路横断構造物が建設されたのは高規格幹線道路・帯広広尾自動車道が帯広畜産大学の南西端を通過する部分である。道路自体の構造は盛土幅19.1mで、地上高5.8mの位置を通る。道路両脇に立てた「モモンガ滑空用支柱」間の距離は道路幅員よりやや長い21.2mである。海外の文献やこれまでの観察を基に、モモンガの滑空能力を滑空比2.5(10mの垂直落差で25m水平移動できる)と見積もり、支柱の高さを地上高16.0m(道路から10.2m)とした。この高さであれば、計算上は道路上を車が走行していても、モモンガがそれにぶつかることなく滑空して、向かいの支柱に到達できると考えた。

支柱本体には、耐久性や維持管理の点から金属製の支柱を用い、モモンガがのぼったり、飛びつきやすくするために、支柱のまわりに直径15cmの皮付き丸太の半割(カラマツ材)を取り付けた。また、滑空するためには、飛び出し時に水平の枝状のものが必要であることから、支柱の最上部に直径15cm、長さ60cmの横棒の止まり木を取り付けた(写真3)。

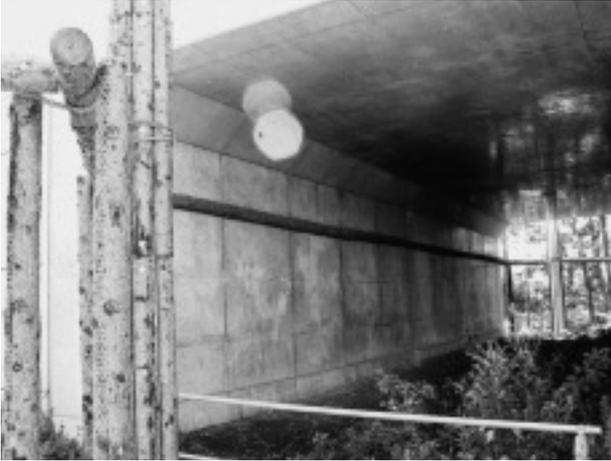
写真4 カルバート内の横断用渡し棒

一方、道路下のカルバートにも、伝い歩きによって道路の下を横断できるように、「モモンガ横断用渡し棒」が設置された。これはカルバートの壁面にモモンガやエゾリスなどの樹上性動物が移動に利用できるよう、カラマツの丸太を貼付けたものである。この渡し棒の設計にあたっては、地上からの高さ(地上高3.0m)、モモンガが好んで渡れる太さであること(直径20cmの半割)等を考慮した(写真4)。

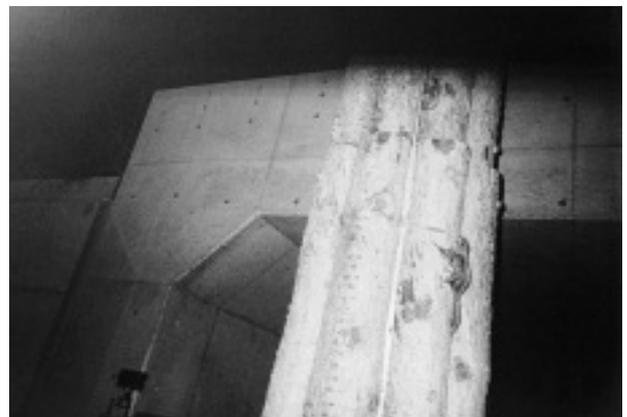
写真5 滑空用支柱をのぼるモモンガ

自動撮影カメラによるモニタリング調査で、これらの横断構造物は「支柱」、「渡し棒」ともモモンガによって利用されていることが確かめられた(写真5、6)。特に「渡し棒」の利用頻度は高く、設置翌年の2003年には15回、2004年には126回の利用が確認されている。設置後1年目より2年目で利用回数が急増したのは、この移動経路が多く個体に認知されたためであろう。動物が新たな構造物を、利用可能な移動経路と認識するにはある程度の時間が必要であり、このような構造物の利用に関するモニタリングは1年だけでは過小評価になるかもしれない。

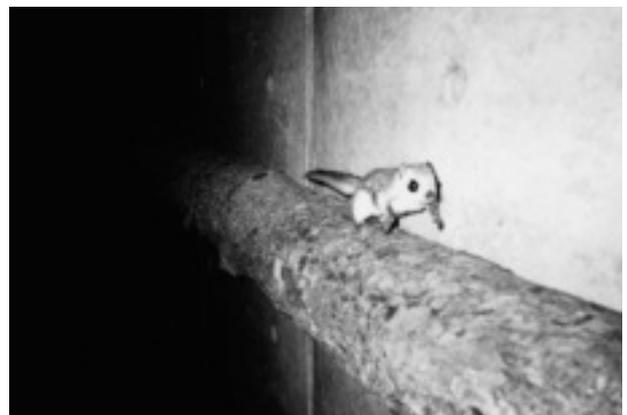
写真6 横断用渡し棒を走って渡るモモンガ

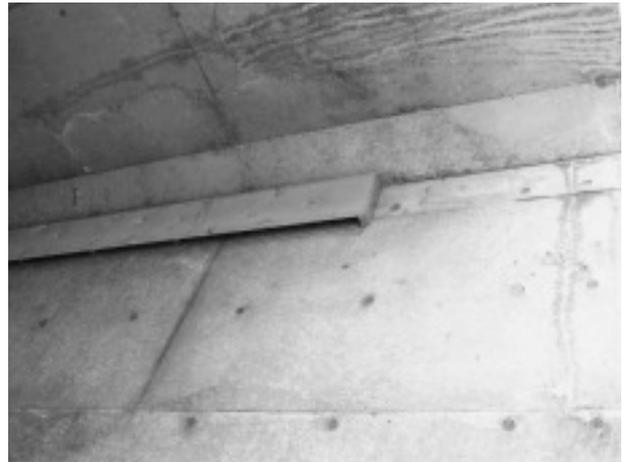
写真8 カルバート内のバットボックス

バットボックスについては、過去に使用してコウモリ類による利用が確認されたものの構造を基本にして、繁殖利用を想定してより大型化したものを設計した。具体的には、カルバートの側壁の上部にスレート板と木板の2種類の木材で、下面を幅3cm

開放した隙間をつくって設置した。また、ボックス内部のカルバート壁面側には、コウモリがつかまりやすいように金網を張り巡らした。

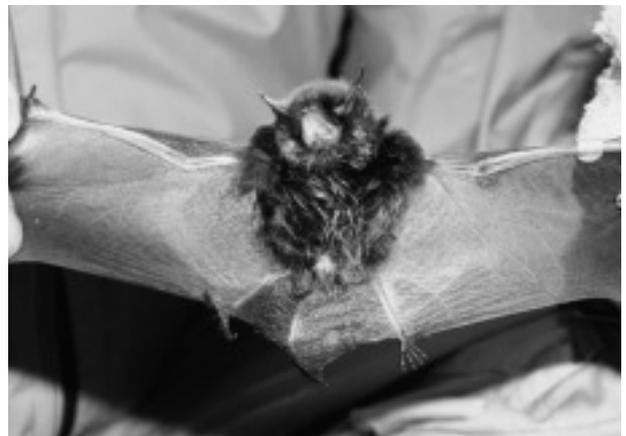
写真9 バットボックスに哺育コロニーをつくったカグヤコウモリ

これらの構造物のコウモリ類による利用もモニタリング調査中であり、2005年8月には平均143回（最大は8月8日の607回）のカルバートへの出入りを確認している。利用している種も、捕獲調査によってドーベントンコウモリ、カグヤコウモリ、ウサギコウモリ、コテングコウモリの4種が確認された。また、バットボックスにはカグヤコウモリの30匹を超える哺育コロニーが形成されているのが発見された。

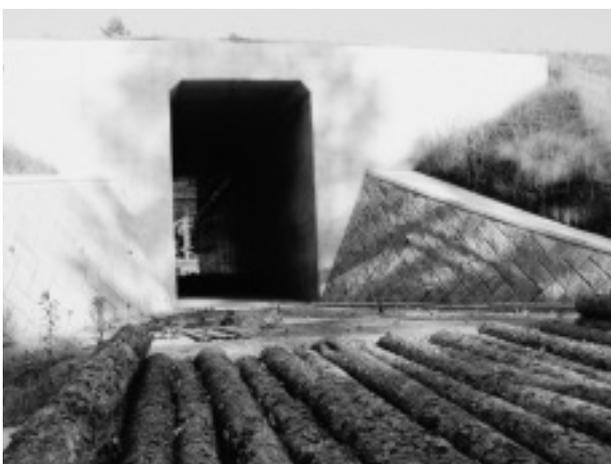
写真7 帯広市大正のコウモリ用カルバート

最後に紹介するのは、最近できたコウモリ用のカルバート（エコボックスカルバート）（写真7）である。このカルバートが造成されたのも、先に述べたモモンガ用道路横断構造物が建設された帯広尾自動車道で、道路が帯広市大正地区の防風保安林を分断する地点である。

カルバートの設計にあたっては、捕獲調査の結果を踏まえ、コウモリ類の飛翔ルートと飛翔高度を参考に、カルバートの設置位置、形状を決定した。今回は、捕獲されたコウモリ類の飛翔高度のほとんどが1.5～3.0mの範囲であったため、カルバートの出入り口の高さを4.0mとした。幅については特別な考慮はせず2.5mとした。（写真7）
