新潟県中越地震 技術士会現地調査報告（防災特別委員会）

新潟県中越地震現地調査と緊急提言

(社)日本技術士会防災特別委員会委員・防災研究会副会長
技術士（建設部門）・工学博士

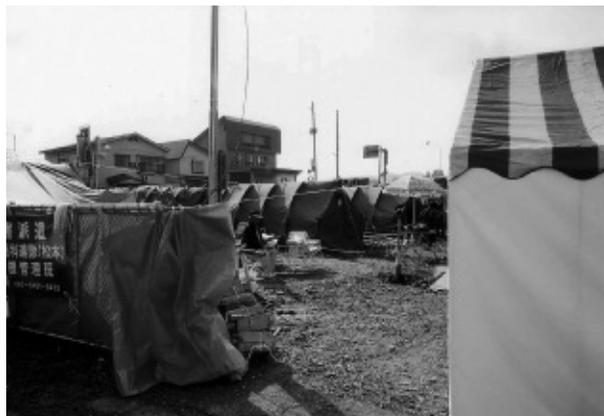
避難所に使われたオープン・スペースを見ると、幼稚園の園庭や町の中にある小さなオープン・スペースがテント村として使われた。それも自衛隊のテントを使ったテント村があちこちに見られた。当

初、自衛隊の宿営地に隣接して魚野川の河川敷も避難所として利用されたが、土石流により川が増水した場合を考え、移転したとのことである。

写真 22 川口町市街 テント村

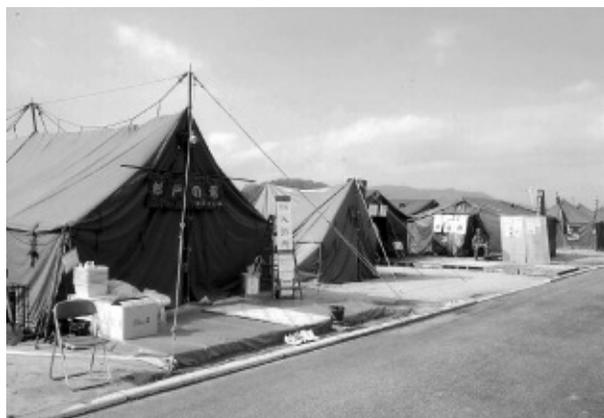
川口町における自衛隊の宿営地には魚野川河川敷が利用された。自衛隊のテント、駐車場、そして被災者用の入浴用テントが設置された。川口町における宿営地としては十分のスペースが確保され、問題は無かったようである。阪神・淡路大震災における自衛隊の宿営地は、被災地から離れたものが多かった。そのような点から見ると、川口町では被災地に近く救助活動が迅速に行われたと思われる。このような宿営地の設置は、利用可能なオープン・スペースが多くあったことが幸いし、また、阪神・淡路大震災の教訓が生かされた結果と思われる。

写真 23 川口町市街 自衛隊テント村

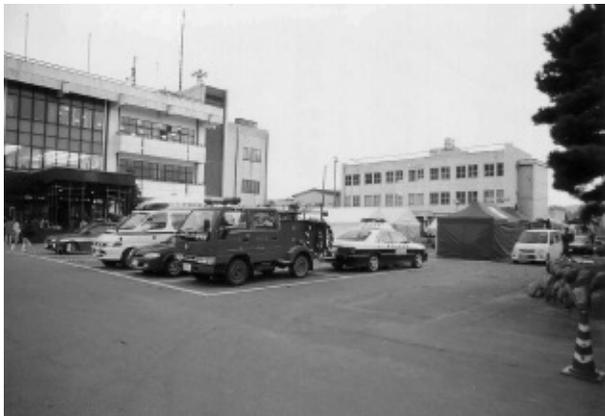
緊急車両やマスコミの車両は川口町役場前のスペースを利用した。これは、町役場前のスペースが避難者やボランティアのテントスペースにならなかったから出来たことである。

特に、マスコミの拠点が町役場に近接して確保されたことは、報道の重要性を考えると、正解だったと思われる。これは小千谷市の例でも同様であった。

写真 24 川口町市街 緊急拠点

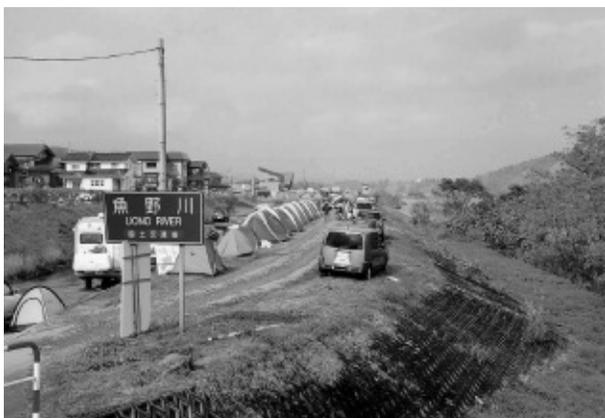
川口町におけるボランティアの拠点は、魚野川の役場から対岸の土手の上が利用された。ここには、ボランティアのテント村、及び駐車場が確保されるだけの十分なスペースがあった。被災地から対岸とはいえ、近くに橋があり、活動上の利便性は良い。

阪神・淡路大震災では、公園に被災者とボランティアが同居したところもあり、そのことに対する問題もあげられた。このような観点から見ても、今回の

写真 25 川口町 河川敷きボランティア村

ボランティアの拠点の設置方法は良かったと思われる。これは、阪神・淡路大震災以降、多くの災害でボランティア活動が行われ、その度毎に教訓が蓄積されてきた結果と思われる。
