## 平成 27 年度 講演会の報告

### 3. 講演 1『コンクリートができること』

## 4. 講演 2『近年の北海道近海の高潮の特徴

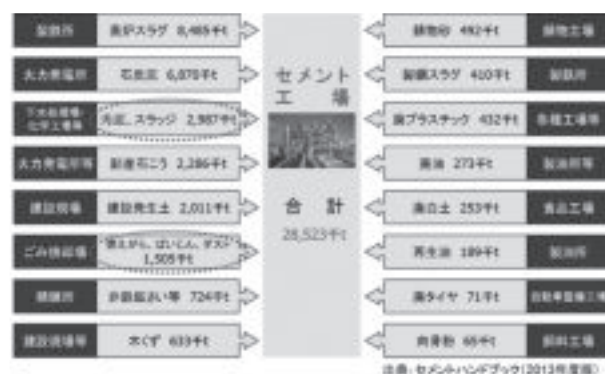
図-1 セメント産業で有効利用している廃棄物・副産物

製鉄所や発電所、建設現場や工場など、多くの産業活動から発生する廃棄物・副産物のみならず、下水処理場で発生する汚泥や、ごみ焼却場の焼却灰などもある。このように、セメント産業では、私たちを取り巻く様々な場所で発生する、多種多様な廃棄

物・副産物を受け入れており、その量は、2012 年度実績で 2,852 万トンに及ぶ。

セメント 1 トン当たりの廃棄物・副産物の使用量は年々右肩上がりに増加しており、直近の 2013 年度では、セメント 1 トン当たりの廃棄物・副産物の使用量は 486kg となっている。

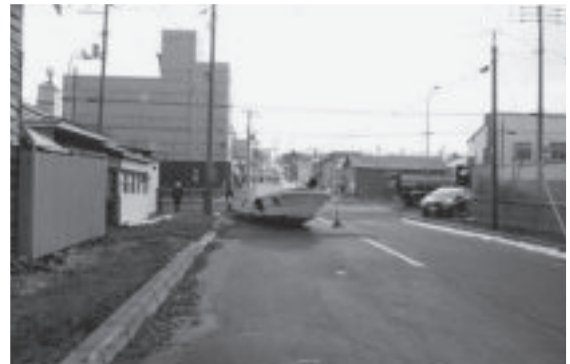
図-2 浸水被害例(弥生町に打ち上げられた漁船)

今回の浸水は、これら高潮の原因となる低気圧の吸上げ効果、吹送流遮断効果に加えて潮汐による水位上昇が危険側に働き、これらが複合的に重なり、根室半島北側の海岸線における低地部並びに河川下流域に浸水被害を発生させたものであることが判明した。

有意な浸水被害のあった地域は、北からの波浪に対して根室港の防波堤(南、西、北防波堤)の背後にあり、高波が防波堤によって制御されたため、波浪の越波が低減され、被害が最小化されたものとする。
